横浜高速鉄道株式会社

みなとみらい線における輸送障害について（訂正とお詫び）

【落下物事象の概況】

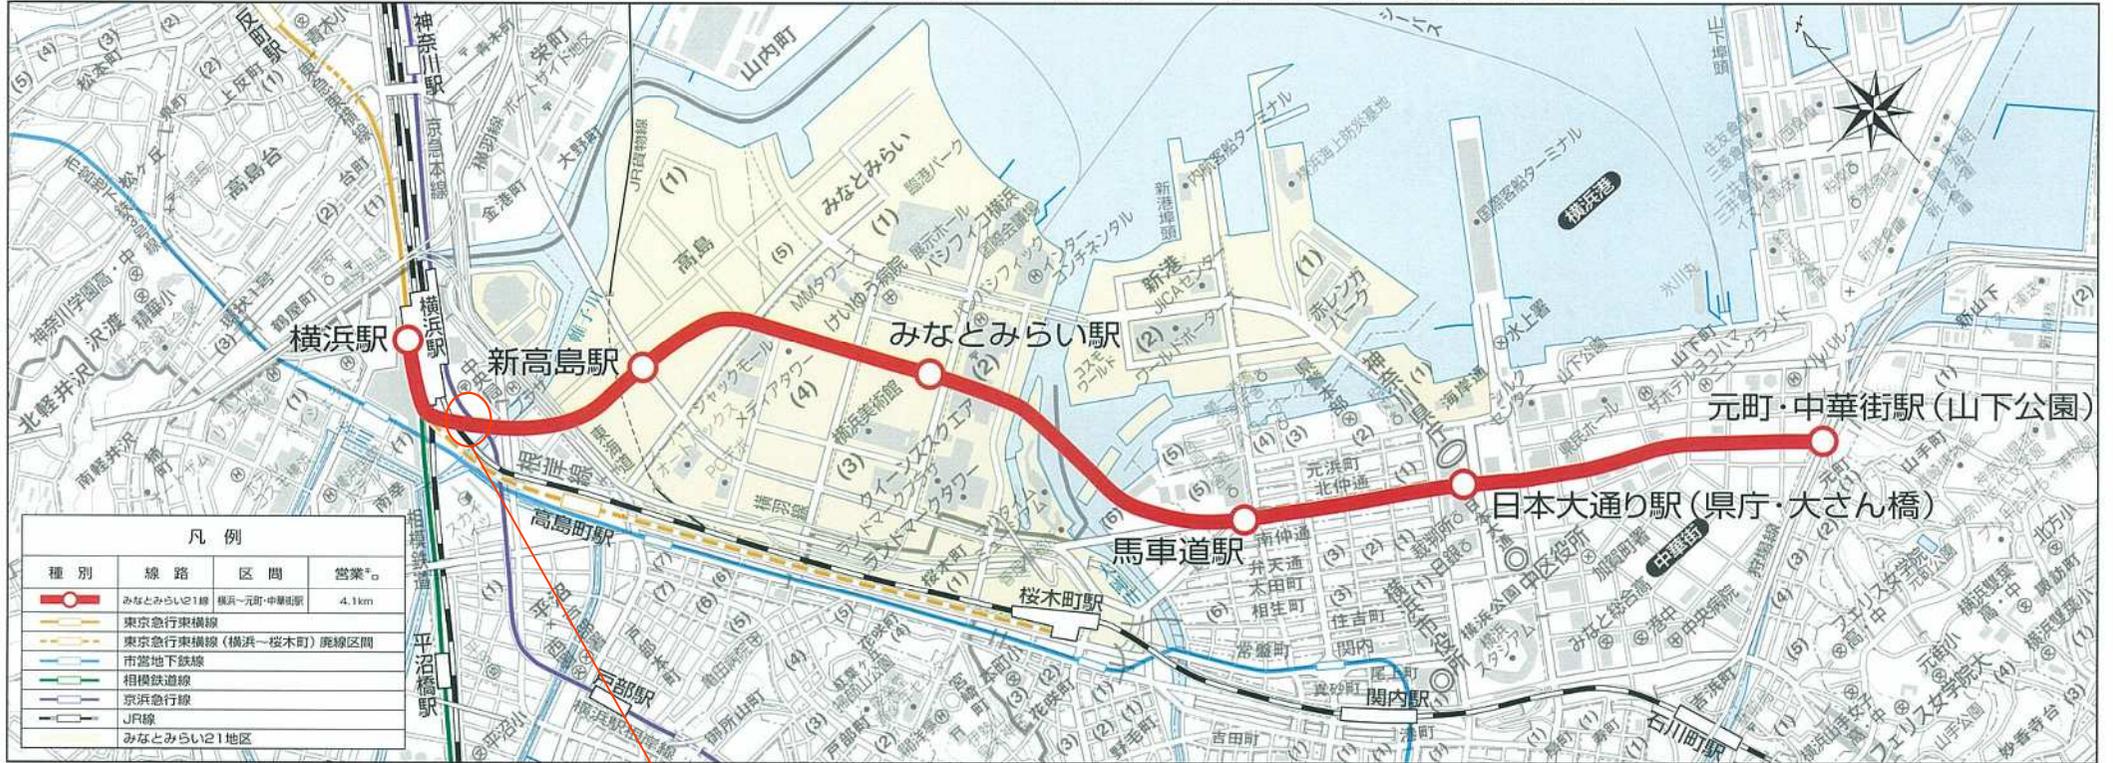
<平面図>

1. 判明日時 2026年3月16日（月）26時30分頃
2. 判明場所 みなとみらい線横浜駅～新高島駅間 0k296m 付近 下り線（資料1参照）
3. 落 下 物 トンネル天井に設置している導水用の水切り材（資料2参照）
（ステンレス製鋼材 サイズ：幅約50mm×長さ約2,000mm、重量：1.83kg）

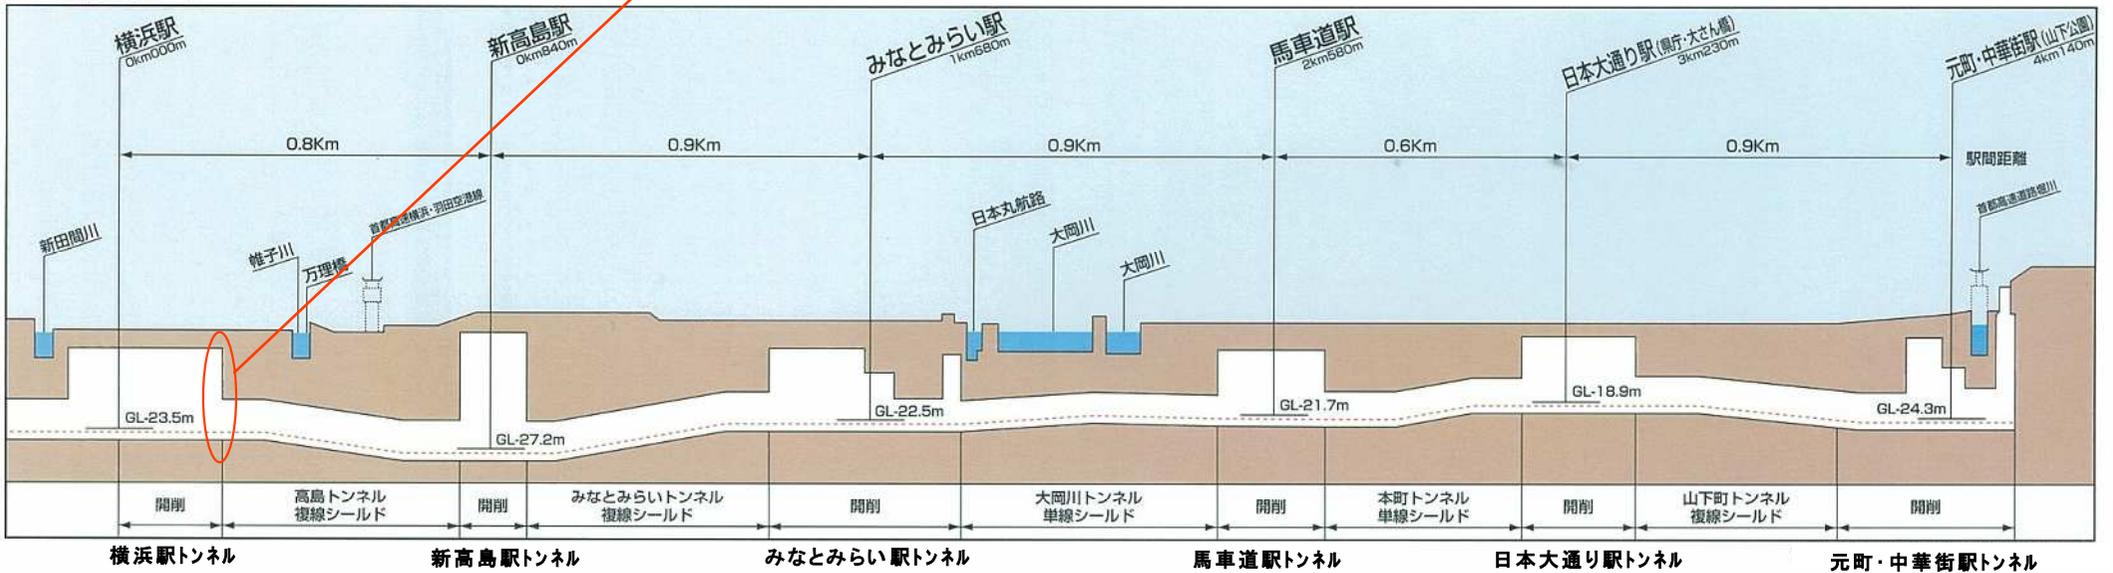
<縦断図>

発生場所 横浜駅起点0k296m付近

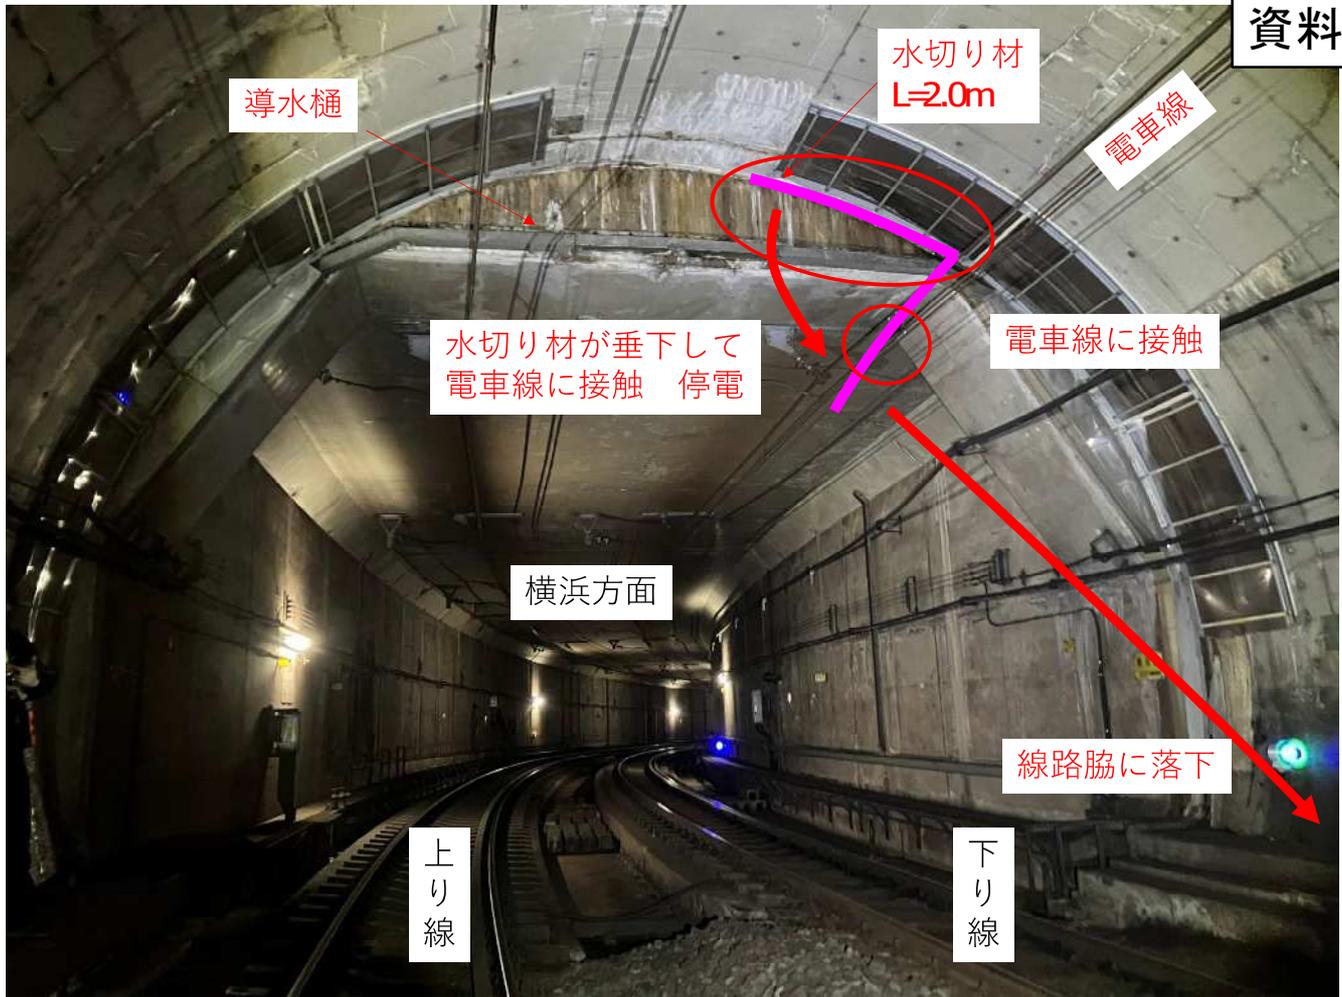
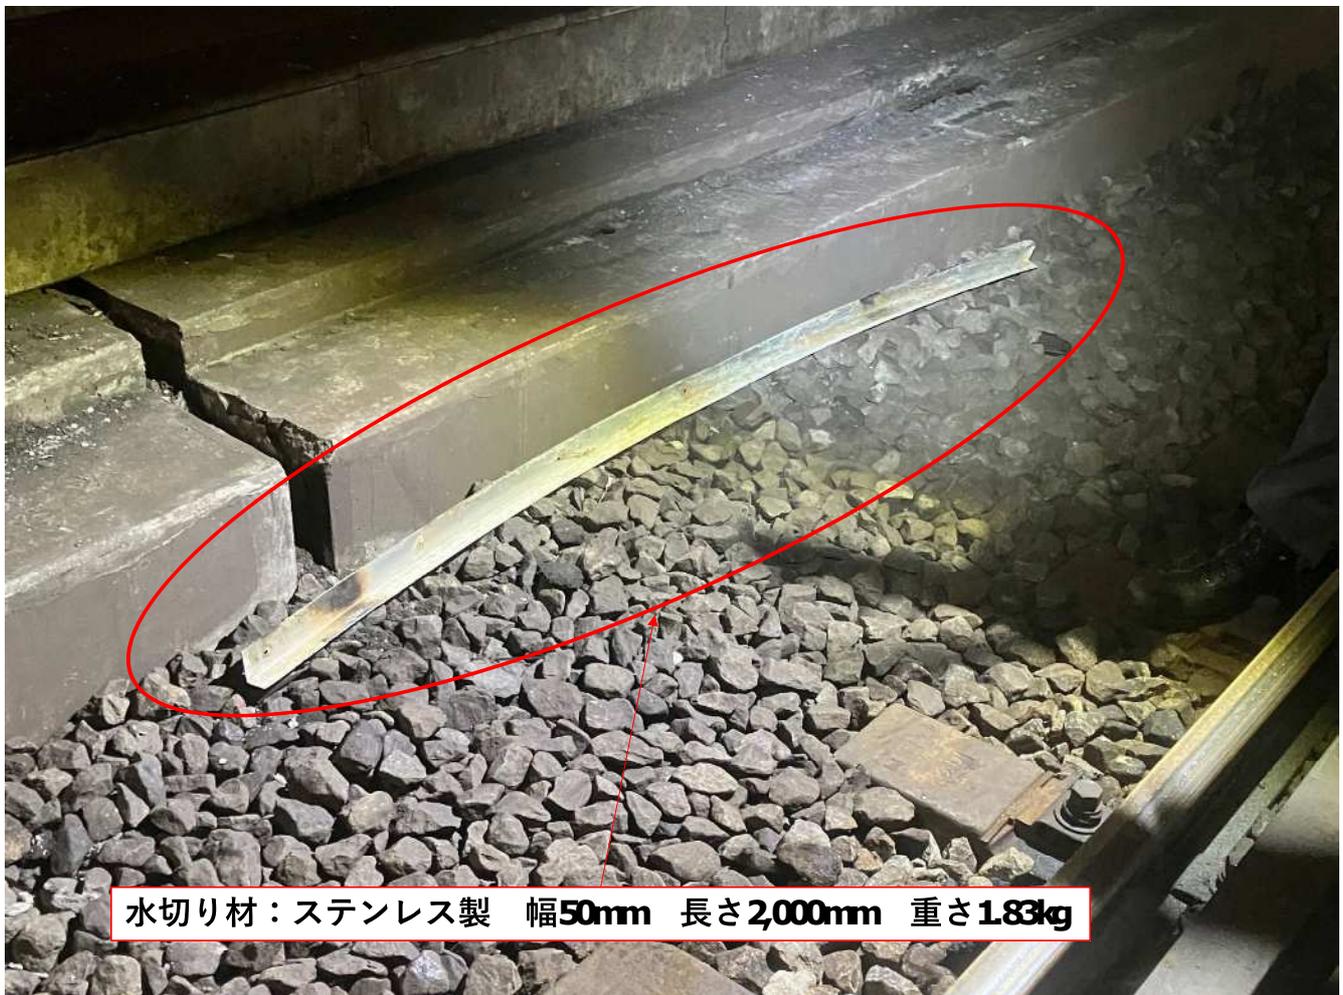
当該水切り材の固定ボルトが腐食の進行により破断したため。

当該水切り材が垂下して電車線に触れ、変電所の保護装置が動作したため。

①当該水切り材付近の添架物の緊急点検

3月17日（火）に触手にて実施し、直ちに落下する恐れは確認できなかったものの、一部浮きがあった添架物を撤去し、これ以外は異常がないことを確認しました。
